Корабостроителен факултет

Изследване на процесите на дъгово наваряване на износени детайли

Целта на проекта е да се разработи технология за възстановяване на релсов път от буксировъчен басейн, намиращ се ЦХА- Варна, фиг.1.

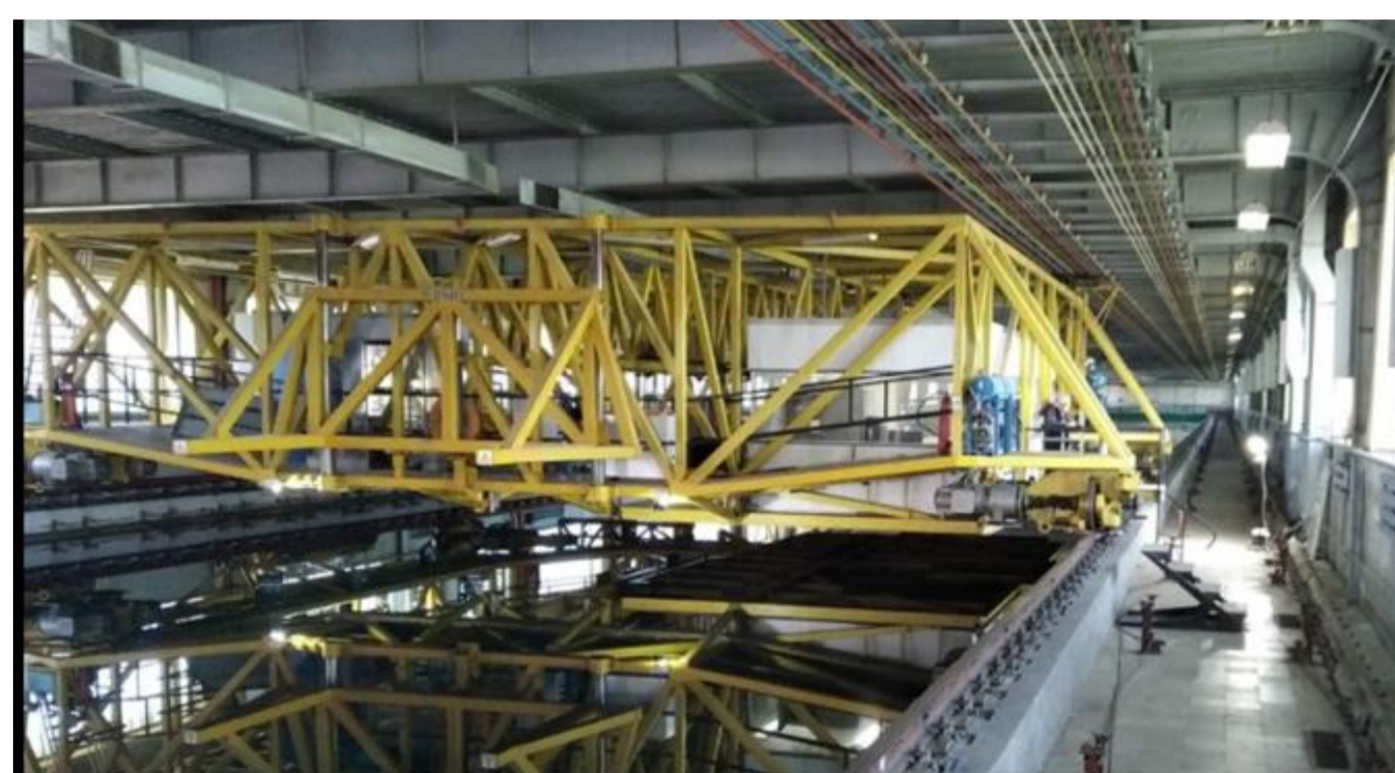
Фиг.1. Общ вид на буксировъчния басейн

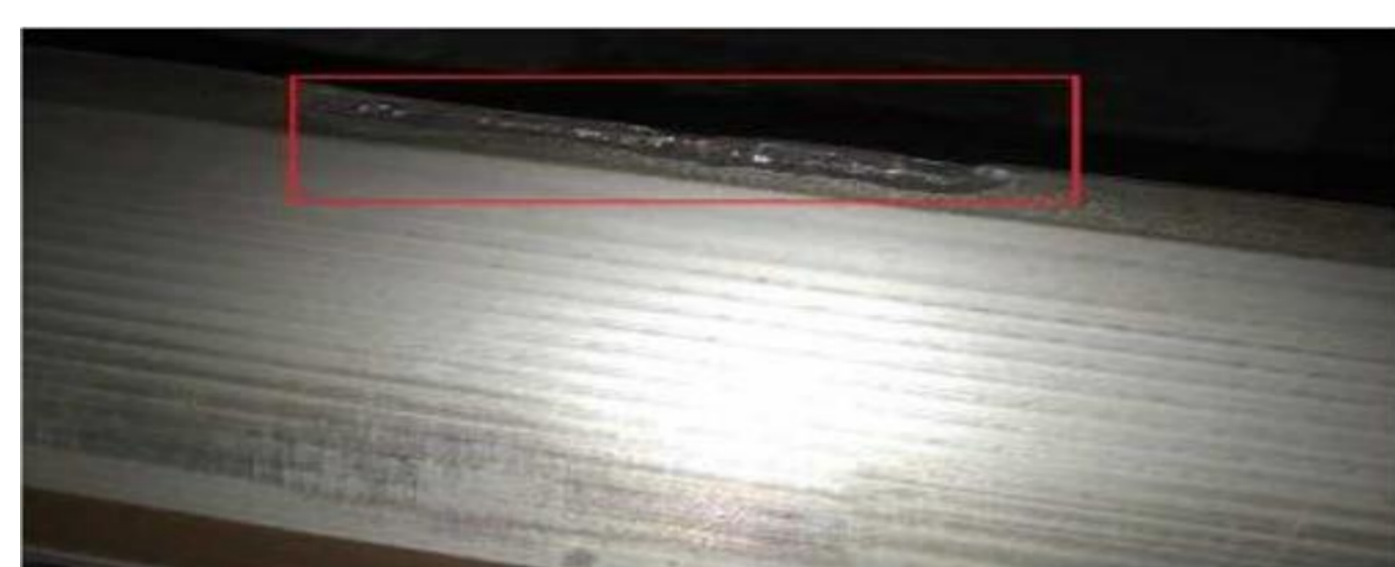
Фиг.2. Дефектирал участък(ограден с червеното поле)

- Установяване на причините довели до появата на дефекти в релсовия път, фиг.2;
- Избор на електроди за наваряване, съгласно типа на основния метал;
- Разработване на технологии за наваряване на дефектиралите участъци от релсовия път;
- Анализ на получените резултати;

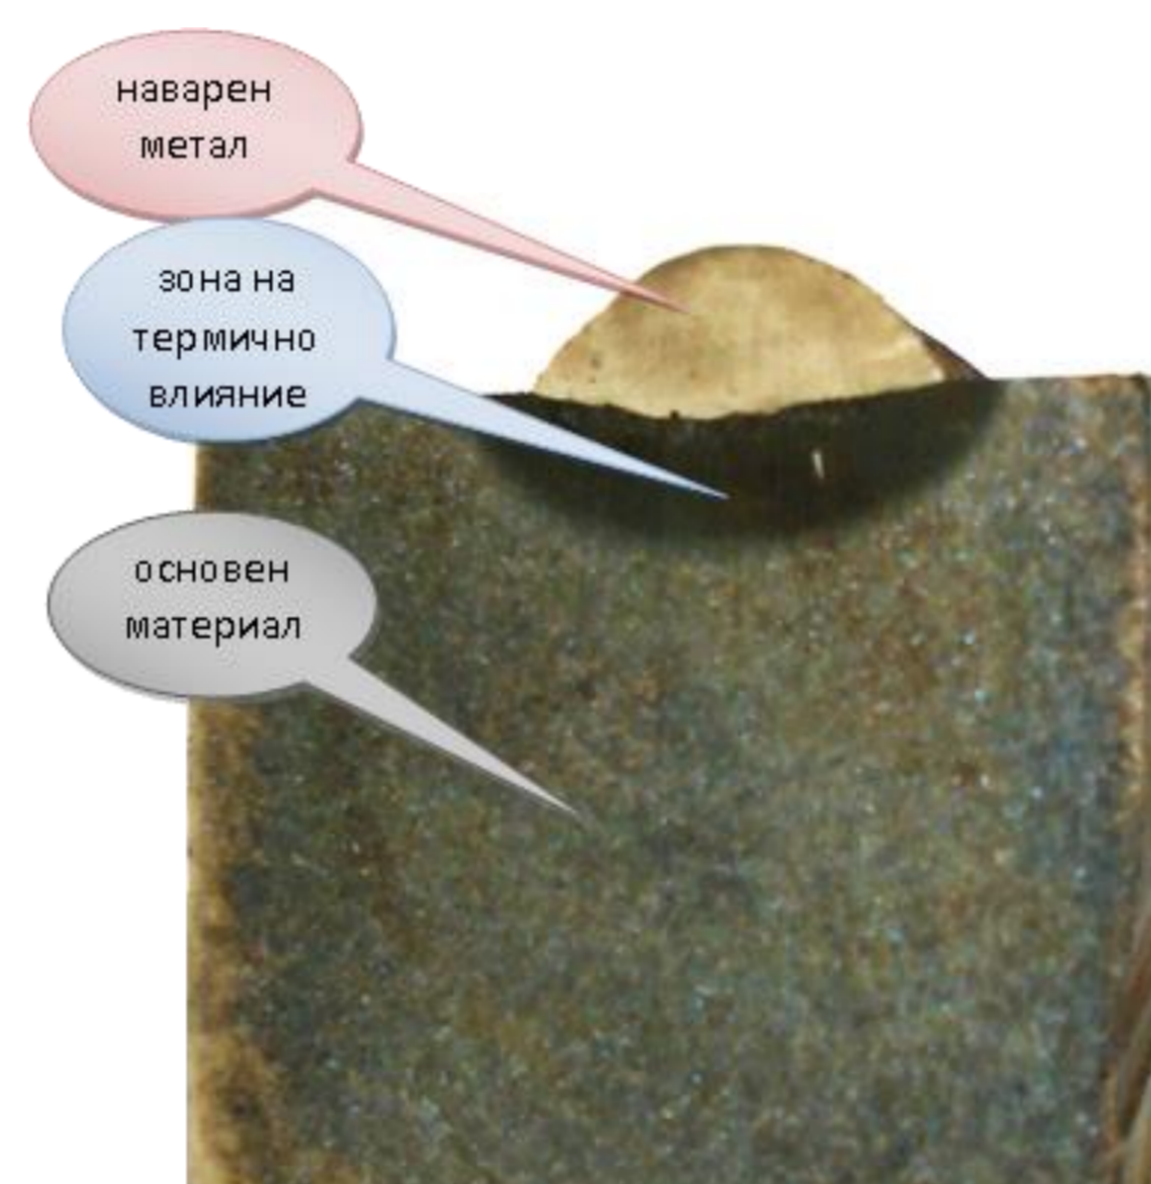
Фиг.3. Макроструктура без буферен слой

- Първият е наваряване на дефектиралите области с базични електроди от тип ОК 83.28 на фирма ESAB, които са легирани с Cr, Mn и Si, и се наварява с AC/DC ток, фиг.3 и фиг. 5;
- Вторият се състои в полагане на буферен електроден слой с електроди ОК 67.45. Това са неръждаеми базични електроди за заваряване на трудни за заваряване стомани, буферни слоеве преди наваряване и други, когато се изисква голяма жилавост и устойчивост на удари на метала на шева.
- След това се наварява с електроди ОК 83.28, фиг. 4 и фиг.6;

Получената твърдост в зоната на термично влияние при пробното тяло без буферен слой е около 340-380HV5 единици, докато в зоната на сплавяване и зоната на наварения метал тя е 365-412HV5 единици.

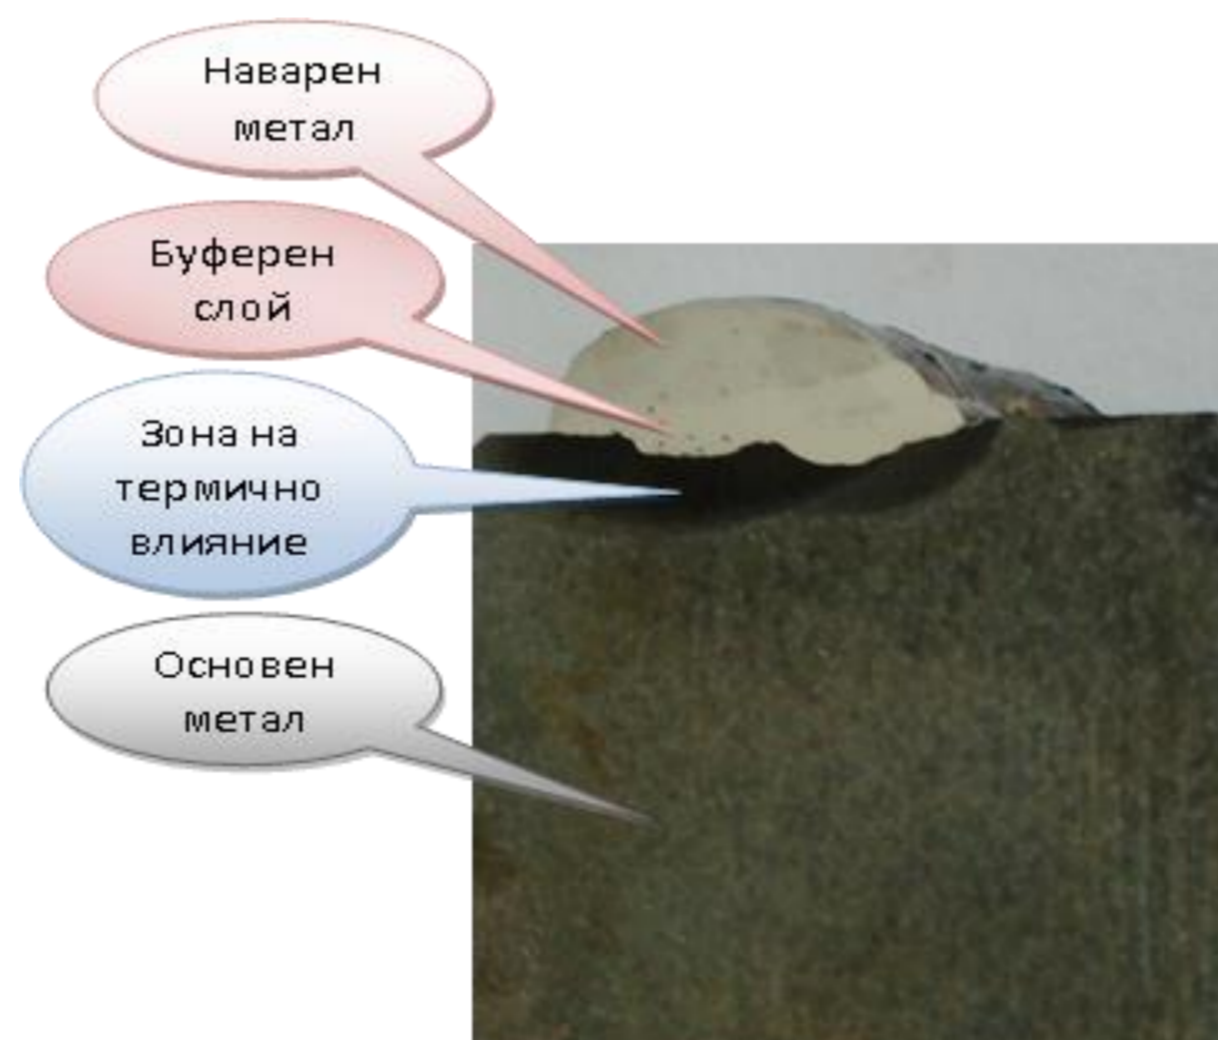
Фиг.4. Макроструктура с буферен слой

Твърдостта на зоната на термично влияние при наваряване на пробното тяло с буферен слой е 270-340HV5 единици, докато в буферния слой и границата на сплавяване твърдостта е около 600HV5 единици при използване на електрод ОК 67.45 като буферен. Бъдещите изследвания по тематиката ще са в посока на анализ на макро и микроструктурата на наварени детайли след предварително подгриване.
